LPガスバルク供給
ヒヤリ・ハット&事故事例集

経済産業省 原子力安全・保安院
高 圧 ガ ス 保 安 協 会

本書は、バルク供給に関するヒヤリハット事例や過去に発生した事故事例及び防止対策等についてまとめており、類似事故を起こさないためにも、本書を保安教育用教材として活用していただくことを願っています。

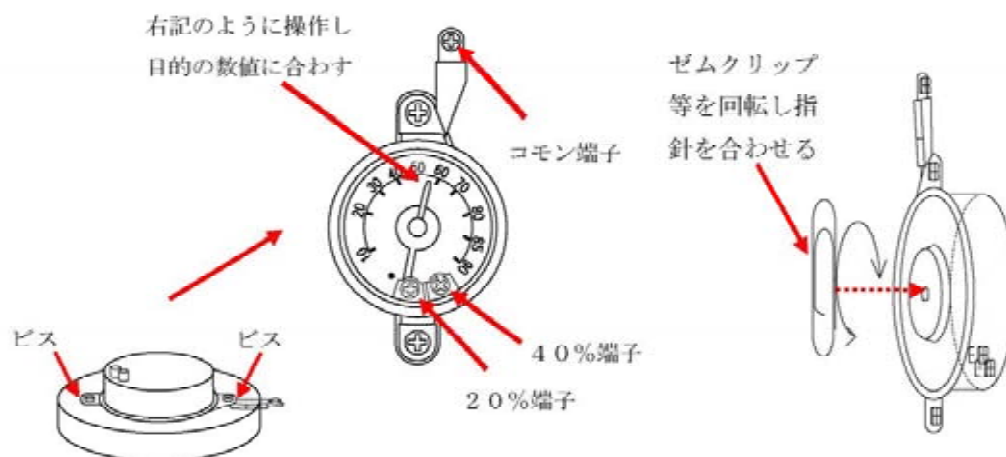
<<図-1 ゲージ部分の発信検査方法>>

（検査前85%表示のゲージを20%付近の検査後本体に取り付けると0%を示してしまいます。磁石のN極とS極の関係で180度以上ふれ0%を示します。検査後再度取り付ける場合にゲージボディの指示を本来元通りの85%付近をお願いします。）

- ・ 液面計の表示値を確認してからゲージ部分は2本のビスを弛め外します。
- ・ コモン部の接続線を外します。（発信を防ぐため）
- ・ ゼムクリップ等で指針を40%、20%等測定したい位置に合わせ、テスターの抵抗値又は、導通ポートで確認し発信機能を検査してください。
- ・ 正常であれば、表示を確認値付近に戻し、取り付けて、他のN C U、接続線等を検査してください。

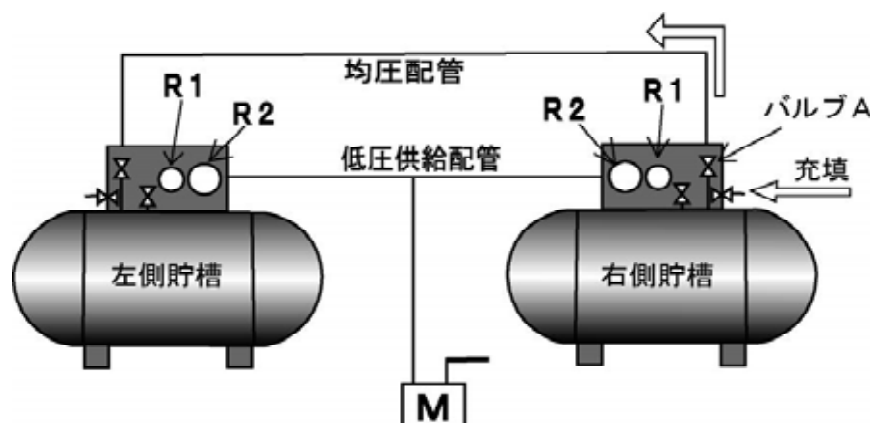
状況：図のようにバルク貯槽を2基併設し、高圧気相部を均圧配管で連結した設備において、最初に「左側貯槽」に充填（85%）、次に「右側貯槽」に充填したところ、左側バルク貯槽が過充てんになった。

原因：均圧配管のバルブAを「開」のまま充てんしたため、均圧配管を経由して充填済みの「左側貯槽」に液が追加され、過充てんとなった。

右側貯槽も85%に充填し、作業終了したが、左側貯槽が過充てんになったことは気が付かなかった。

- ・均圧配管を設けてある複数設置の設備に充填する場合は、均圧配管のバルブを「閉」にして充填することを徹底する。
- ・ミスを防止するためにバルブに「充てん時閉」の表示札を設ける。
- ・液面計による充てん量の確認を徹底する。
- ・ベーパーライザーを設置している設備で、液相配管を接続している場合は、「均圧配管のバルブA」と「液相配管のバルブB」の両方を「閉」にして充填すること。（下図参照）

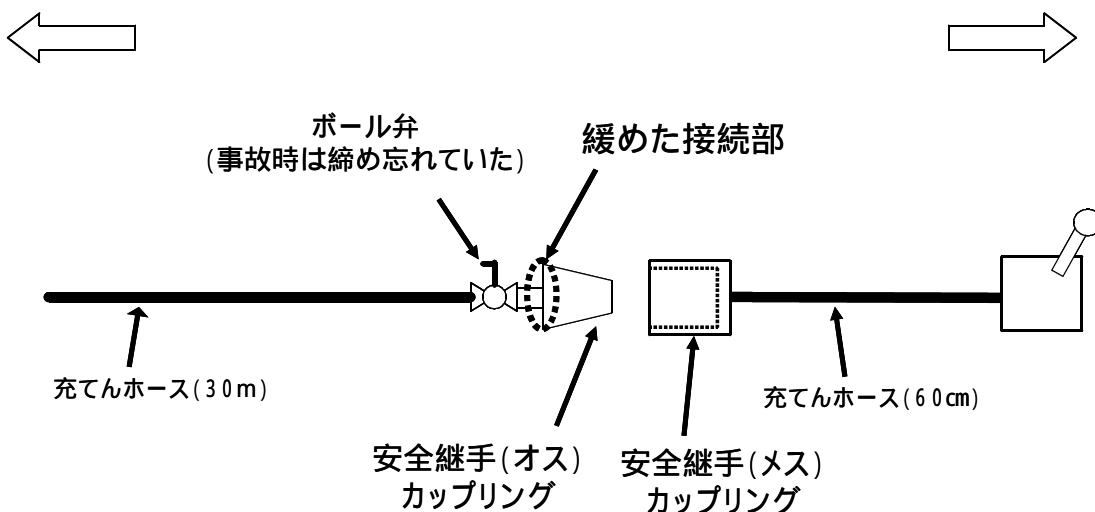
その際、ボール弁を締めていなかったため、そこから液状のＬＰガスが噴出した。

充てん作業者は、直ぐにバルクローリーへ戻り非常停止スイッチを押して緊急遮断装置を閉止した。（ポンプは作動させていない。）

その間に漏えいしたガスが店舗工場内に流入して、何らかの着火源により引火、爆発した。

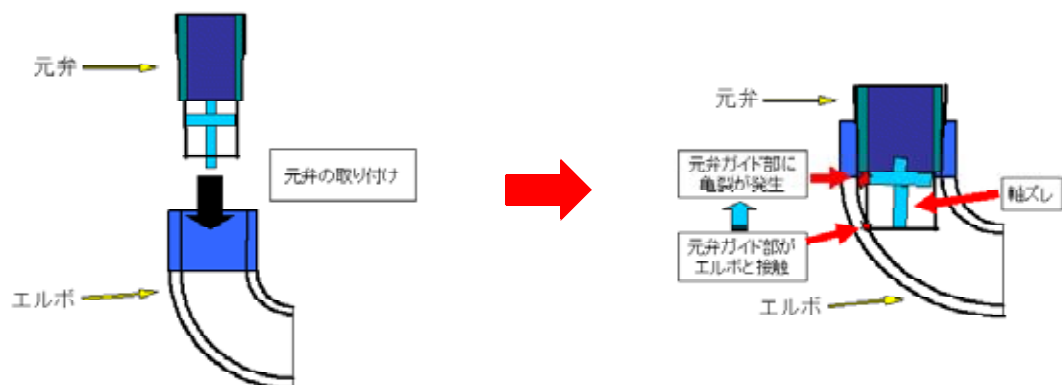
事故原因：イ．元弁ガイド部が元弁をエルボに締め込んだときにエルボ内壁に接触した。

ロ．その結果、元弁ガイド部に亀裂が生じて元弁が軸ズレを起こした。

防止対策：安全弁の交換作業を行う時は、バルク貯槽製造事業者等へ事前に交換手順について確認し、作業マニュアルに従って行うこと。
(詳細は 3、再発防止対策について(9)を参照)

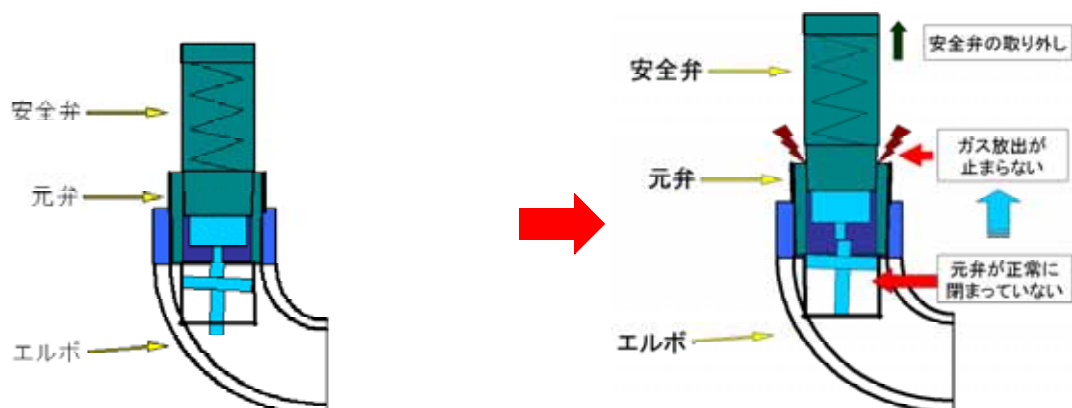
ハ．その後、元弁が軸ズレしたまま、安全弁を取り付けた。

（なお、元弁の軸ズレは、通常の使用時において、漏えいは発生せず、安全弁の機能にも問題はない。）

二．安全弁交換作業時において安全弁を元弁から取り外したときに元弁が正常に閉まらずガス漏えいしたと推定される。
